Årsakene til kvikkleireskredet i Gjerdrum

Overlevering av rapport fra ekspertutvalg

Årsakene til kvikkleireskredet i Gjerdrum 2020

Avgitt 29. september 2021

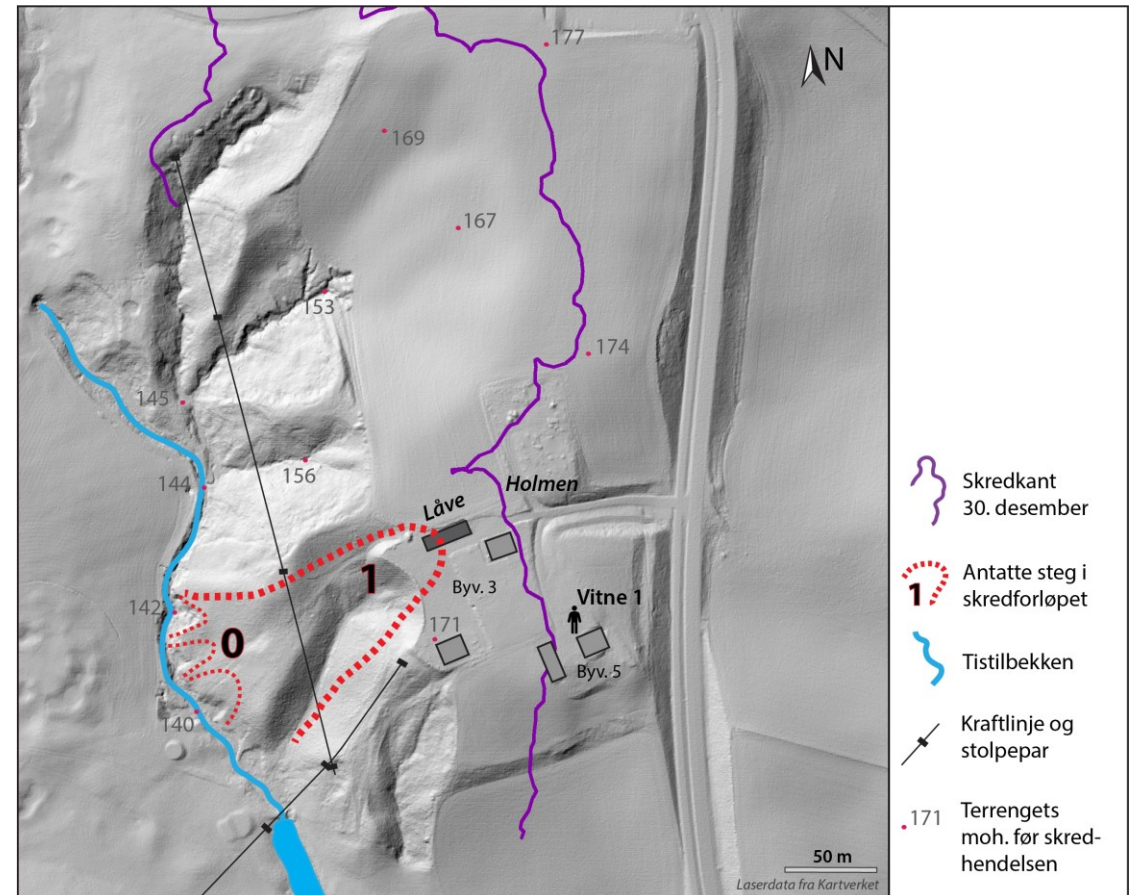
Skredets startpunkt

- Utvalget har kunnet fastslå at skredet ble utløst i Tistilbekken, vest for Holmen.
- En eller flere små utglidninger ble trolig utløst nede i skråningen i løpet av skrednatten (steg 0).
- Utglidningene i steg 0 førte til en ustabil bakkant som avdekket kvikkleire og fungerte som initialskred for et bakoverforplantende skred.
- Steg 1 er observert av et vitne, kort tid etter kl. 03:48.

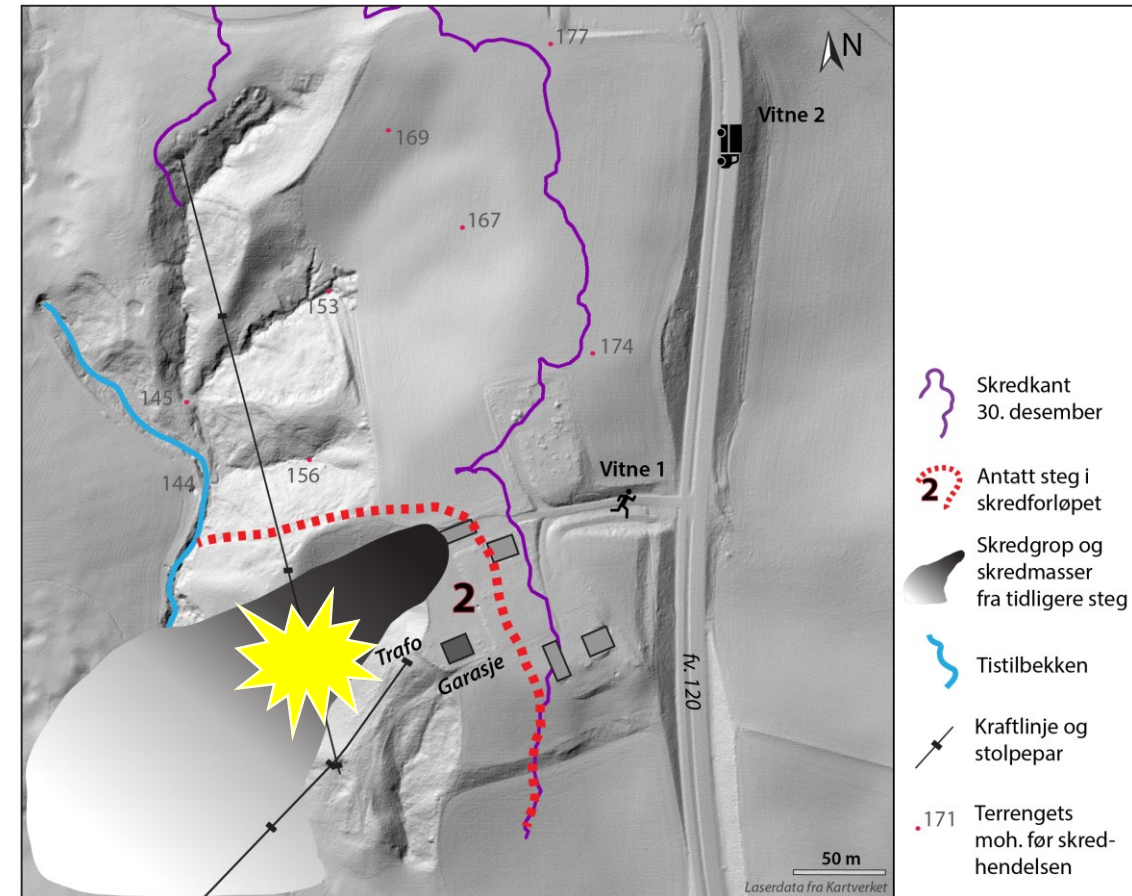
Skredets videre forløp

- I steg 2 forplantet skredet seg videre bakover og sideveis på Holmen.
- Skredet førte bl.a. til at en kraftledning og en trafostasjon ble tatt.
- Et vitne som kom kjørende så et eksplosivt, blågult lys mot sørvest.
- Strømutfall fra ble registrert ca. kl. 03:56 (Elvia).

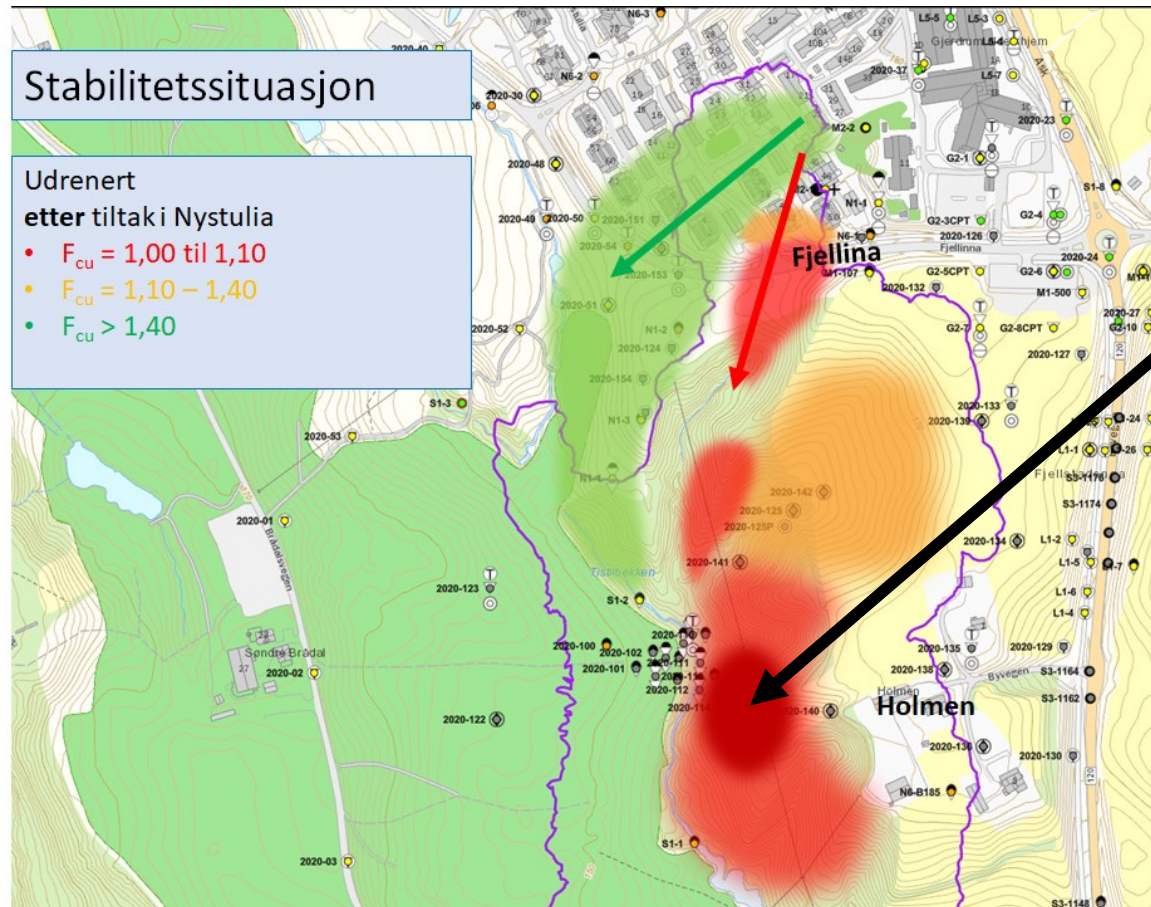
Den geotekniske stabiliteten i området

- Vurdert av utvalget selv og Multiconsult i uavhengige beregninger langs flere profiler.
- Begge finner et område med svært dårlig stabilitet vest for Holmen (dårligst stabilitet i hele det undersøkte området).
- Det underbygger konklusjon om at det var her skredet startet.
- Multiconsult finner også et område med dårlig stabilitet nedenfor Fjellinna.
- Utvalget finner at området med dårlig stabilitet ved Fjellinna ikke har påvirket skredets forløp.

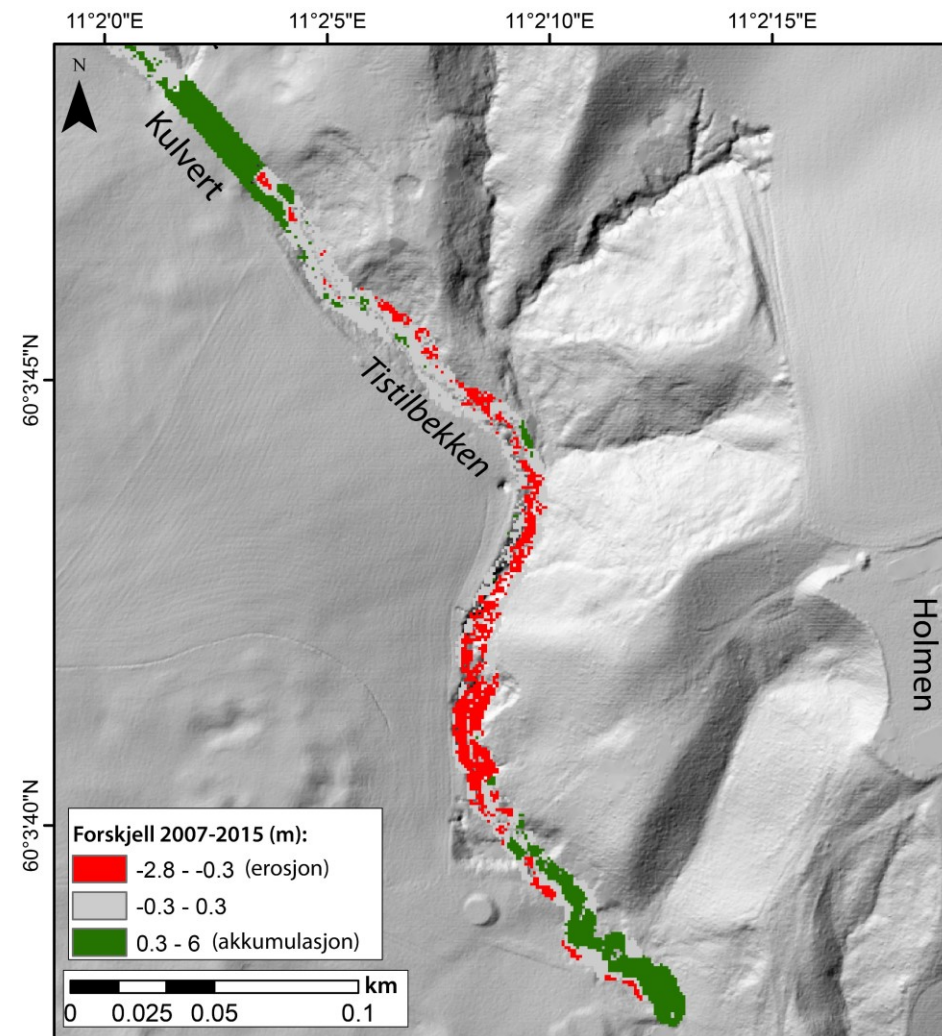
- Bekken har flyttet seg mot øst, bl.a. som følge av en bakkeplanering på 1980-tallet.
- Detaljerte høydedata viser betydelig erosjon i Tistilbekken, særlig i perioden fra 2007 til 2015.
- Den vertikale erosjonen er enkelte steder på over 2 meter.
- Denne erosjonen har svekket stabiliteten i hele skråningen med 2-5 prosent, med en enda større effekt i skråningsfoten.
- Erosjonen er større enn det man kan forvente av rene naturlige forhold.

Erosjon (rødt) og akkumulasjon (grønt) fra 2007 til 2015

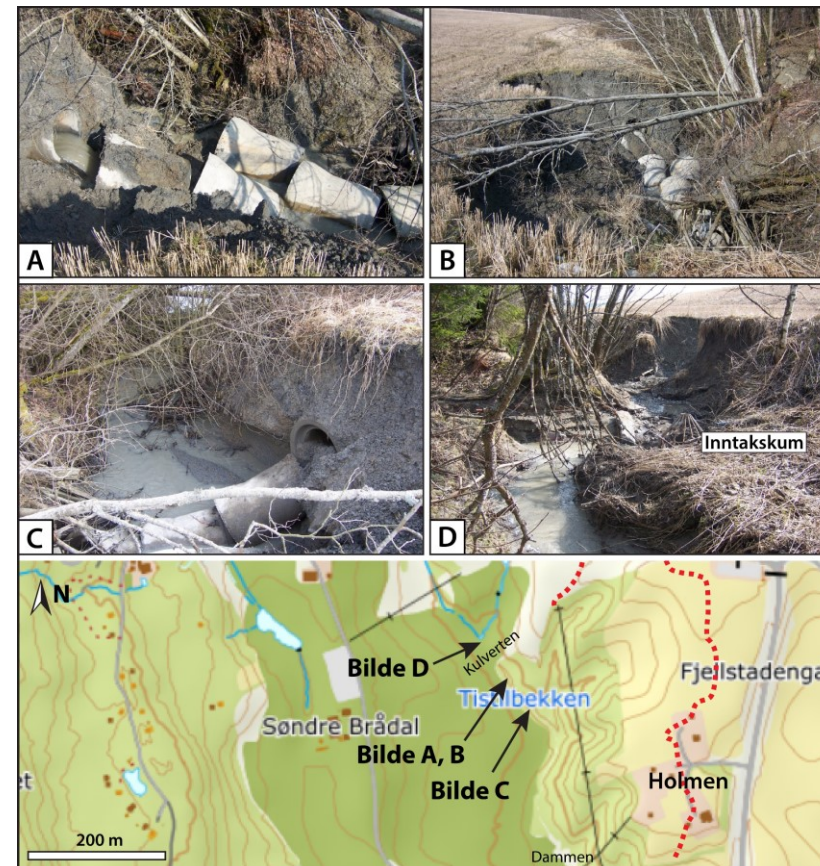
- I forbindelse med jordbruksplanering på 1980-tallet ble deler av Tistilbekken lagt i rør.
- Bilder, vitneobservasjoner, flyfoto og analyser av terrengmodeller dokumenterer at Tistilbekken i ettertid har brutt ut av rørene, og at dette trolig startet på slutten av 1990-tallet.
- Bekkeløpet ble liggende øst for tidligere posisjon.
- Forskyvning av bekkeløpet, overflateerosjon og turbulens rundt rørene førte til at bekken i større grad gravde seg ned og inn i foten av skråningen på Holmen.

Bilder av tilstanden til bekkelukkingen, tatt i 2008

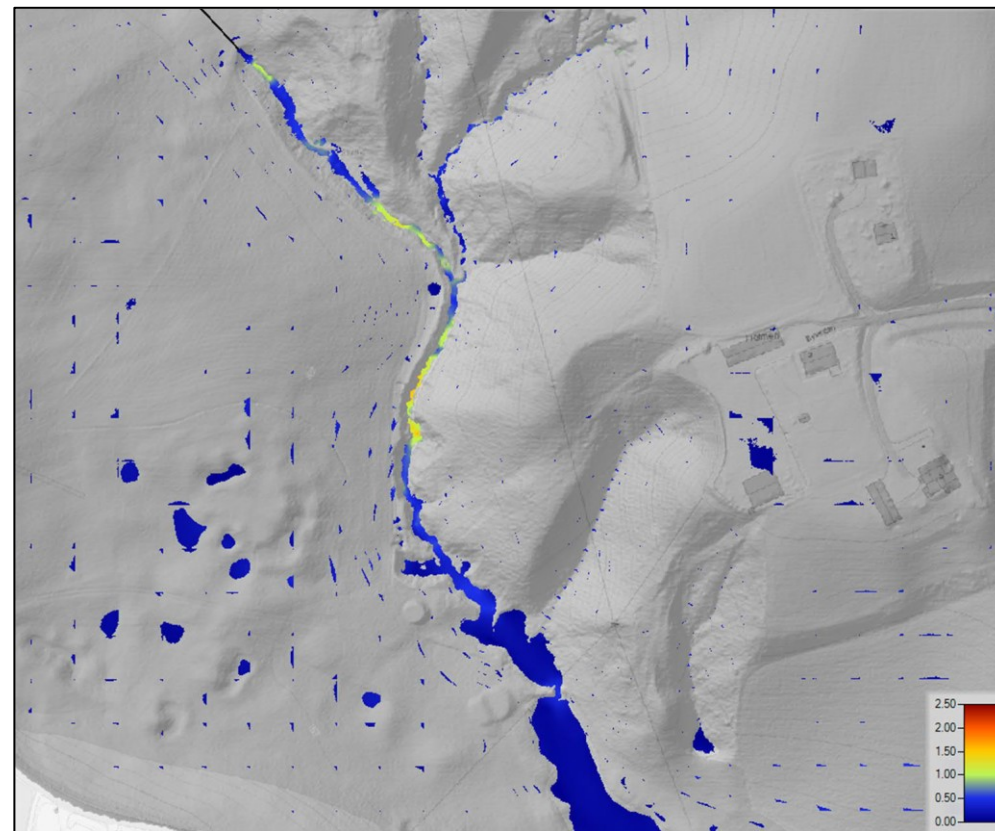
- Hydrologiske beregninger som utvalget har fått utført, viser at erosjonen har blitt forsterket av endringer i arealbruken i nedbørfeltet
- Generelt fører flere tette flater (urbanisering) og mindre vegetasjon til raskere avrenning.
- Analysene viser at urbaniseringen har ført til flere små vannføringstopper, mens de høyeste vannføringstoppene har blitt lite påvirket.
- Det er modellert en dobling av antall timer per år med vannhastigheter over kritisk nivå for erosjon.

Vannhastighet for vannføring 0,6 m³/s. Kritisk grense for erosjon er satt til 1 m/s (Sweco, 2021)

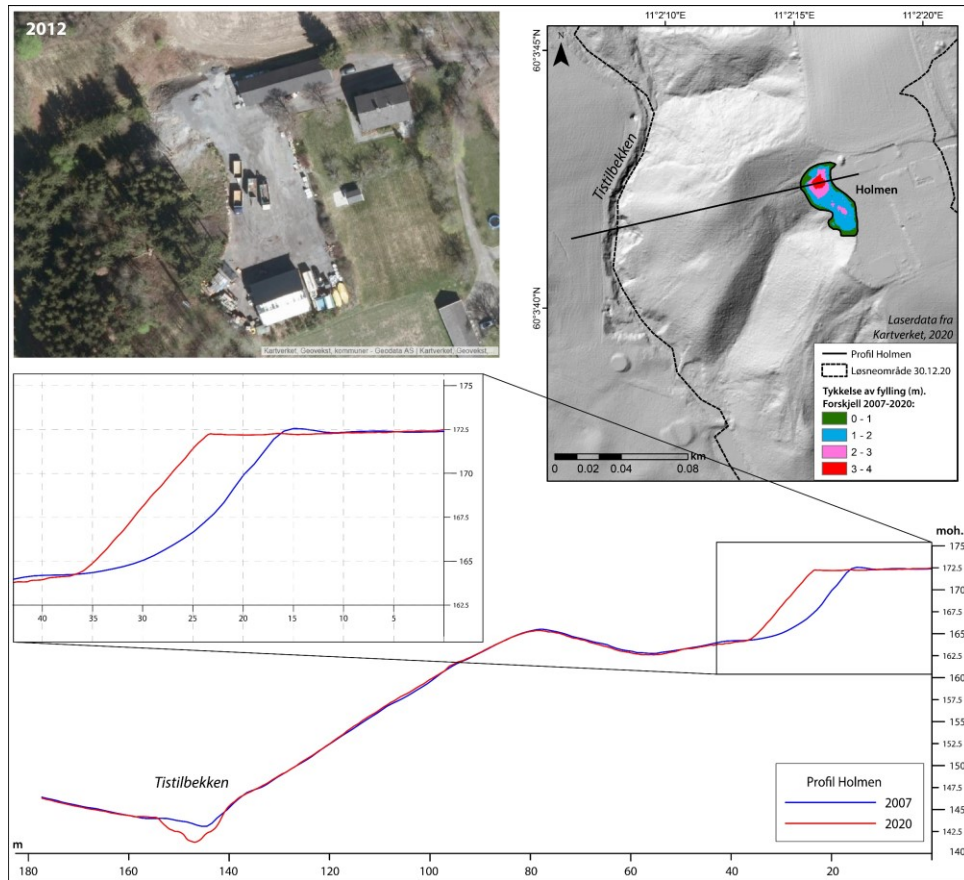
Fyllingen på Holmen

- Høydedata og flyfoto viser en gradvis utvidelse av en gårds plass på Holmen, særlig i årene frem til 2015.
- En fylling på toppen av bratt skråning er generelt svært uheldig for stabiliteten, og kan utløse skred.
- Utvalget finner imidlertid at fyllingen på Holmen ikke har forårsaket eller vesentlig påvirket forløpet til dette skredet.

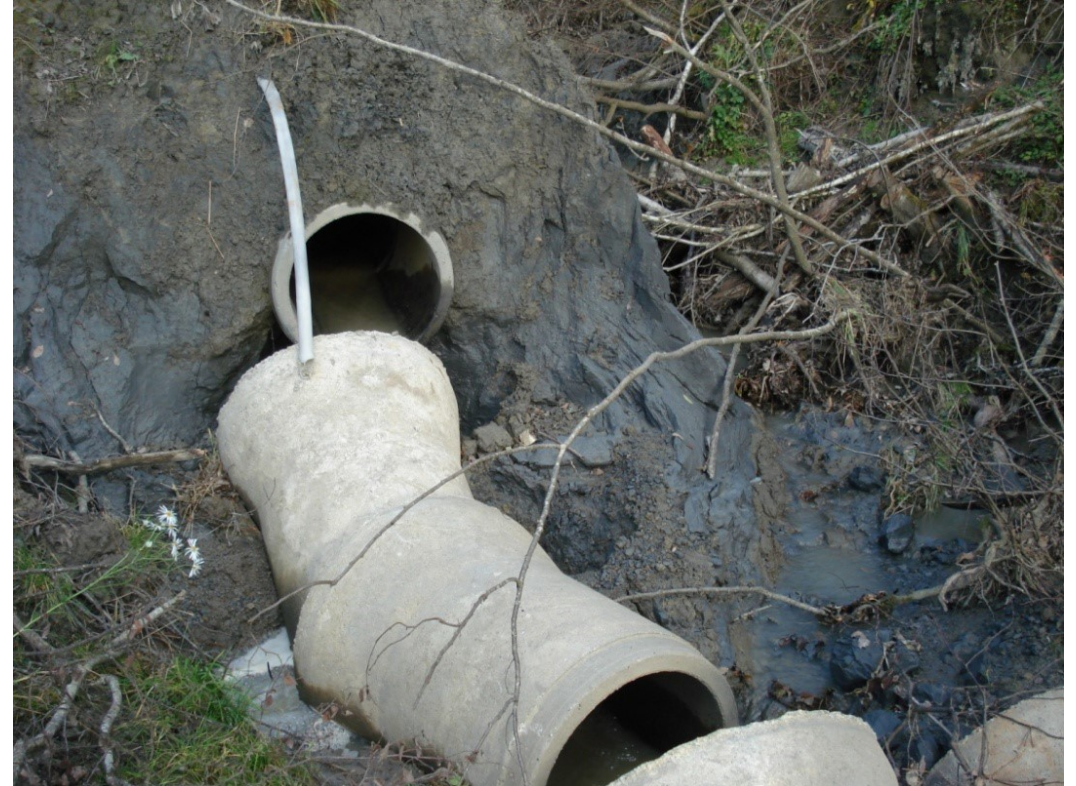
- Kommunen mottok flere bekymringsmeldinger som dokumenterte erosjon i Tistilbekken i 2008
- Kommunen fikk gjennomført en ekstern utredning av Asplan Viak i 2009, som ga anbefalinger om tiltak
- Rapporten advarte: «*Hvis bekkeløpet fortsetter å grave uten utbedring, kan det føre til undergraving av bekkekanten og leirskred*»
- Tiltak som gjaldt fremtidige utbygninger, knyttet til bl.a. overvannshåndtering ble fulgt
- Anbefalte tiltak om kartlegging og steinsetting for å utbedre eksisterende situasjon i Tistilbekken ble ikke iverksatt

Bilde av utglidning i Tistilbekken fra rapport fra Asplan Viak i 2009

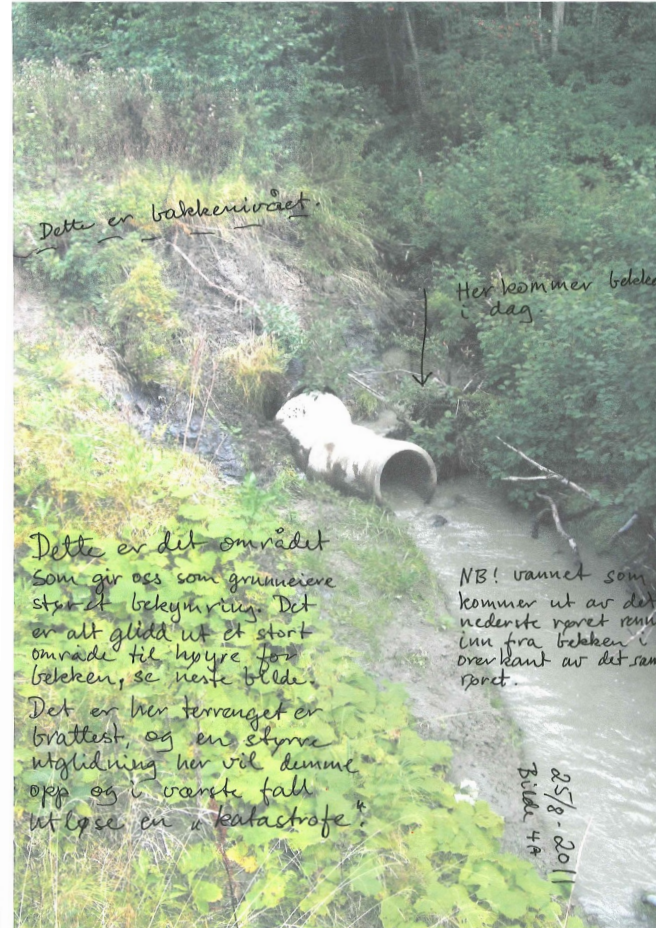
Bilde sendt fra en grunneier til kommunen i 2011.

«Dette er det området som gir oss som grunneiere størst bekymring. Det er alt glidd ut et stort område til høyre for bekken, se neste bilde. Det er her terrenget er brattest og en større utglidning her vil demme opp og i verste fall utløse en katastrofe».
