Ask - Gjerdrum, geoteknisk utredning av stabilitet før skredet

Områdestabilitet

DATO / REVISJON: 17. april 2023 / 01

DOKUMENTKODE: 10226192-01-RIG-RAP-001

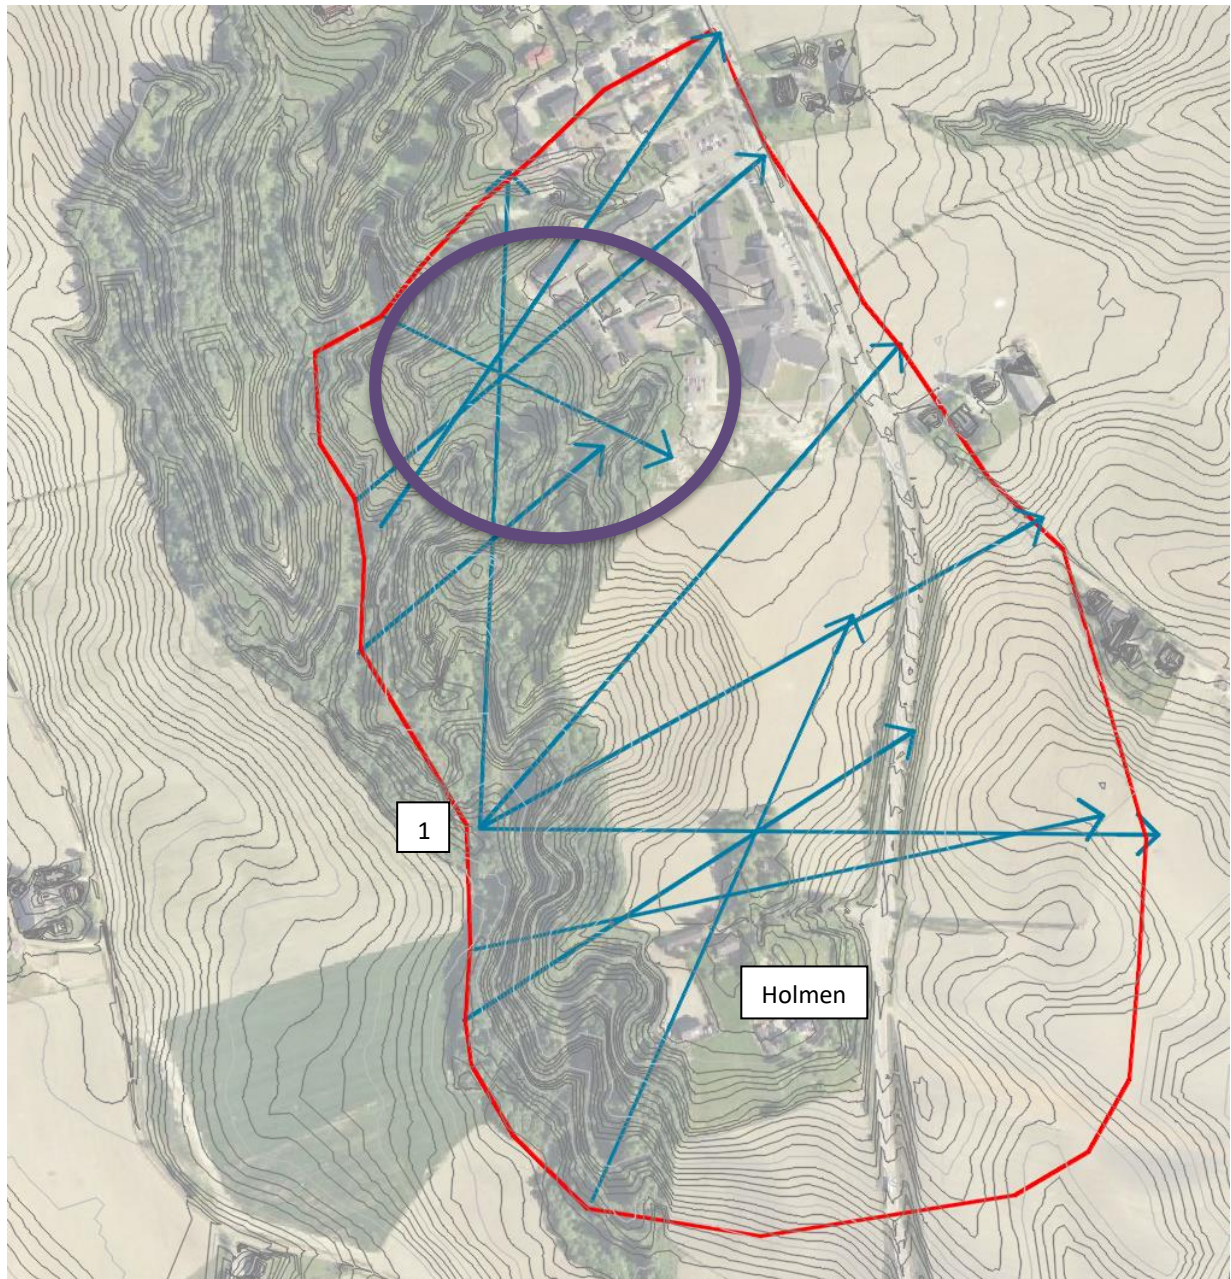
Figur 5-3: Aktsomhetsområde basert på $L=15H$ (rød polygon). Bakgrunnsbilde "Gjerdrum 2004" fra norgebilder.no. Blå piler indikerer en avstand på ca. $15H$.

Figur 5-3 viser aktsomhetsområdet basert på et rent terreng-kriterium om $L=15H$ fra bunn av bekkedal for terreng før utbygging av Nystulia. En kvikkleiresone skal i utgangspunktet dekke det

største området som kan skli ut dersom det går et initialskred et sted innenfor sonen. Det vurderes at et eventuelt initialskred i foten av ravinen/tidligere skredgrop (punkt 1 i Figur 5-3) vil kunne forplante seg sidevegs opp mot Nystulia, forutsatt at det er kvikkleire her. Som en følge av dette vurderes det at et skred som starter lenger sør, sør for Holmen, kan forplante seg sidevegs opp mot dette punktet (punkt 1), og dermed videre opp mot Nystulia.

Basert på overstående vurderinger defineres et aktsomhetsområde som vist i Figur 5-3. Polygonet i figuren avgrensner området for befaring, grunnundersøkelser og stabilitetsberegninger i det videre utredningsarbeidet.

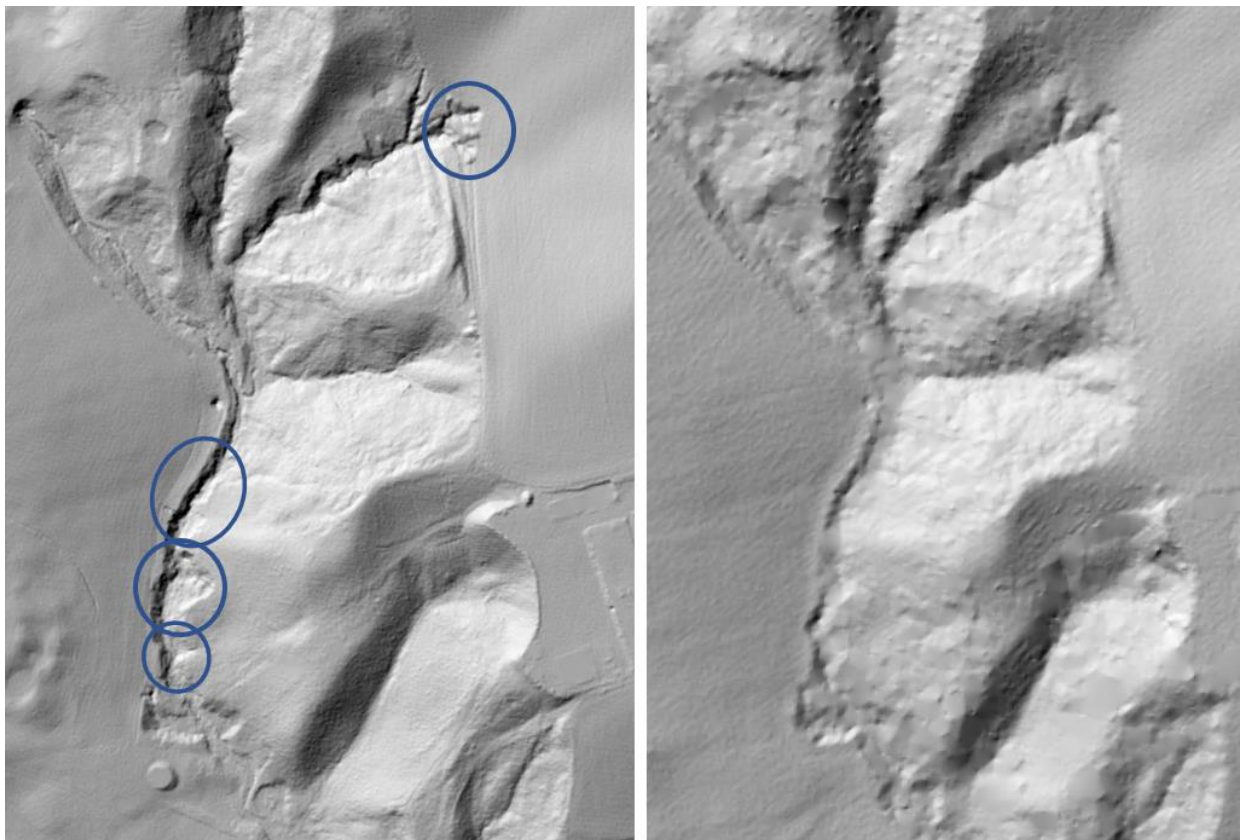
Figur 5-4: Terrengmodell fra høydedata.no. Blå sirkler er påtegnet, og viser områder med indikasjoner på pågående erosjon. Terrengmodellen til venstre er fra 2020, mens terrengmodellen til høyre er fra 2007.

Det er ikke mulig å gjennomføre en slik befaring i etterkant av skredet. Vurderingen her gis derfor basert på andre tilgjengelige informasjonskilder. Det bemerkes at det i media har vært fokus på synlig erosjon i lang tid i forkant av skredet, mens det i faregradsevalueringen av eksisterende sone 470 Hønsisletta er vurdert at det er lite erosjon med påfølgende «0» i score på dette punktet [2]. For sone 85 «Fjelstad» er det vurdert «noe» erosjon. Det bemerkes at det ikke er utført befaring, men er basert på at andre nærliggende vassdrag ikke er naturlig erosjonsbeskyttet) [3]. Det er derfor vanskelig å vurdere om en befaring ville avdekket fare for erosjon i området, men i Gjerdrum-utvalgets foreløpige notat ang. skredårsak kommer det frem at det har vært erosjon av en slik grad at det med all sannsynlighet ville blitt identifisert ved befaring [9]. En terrengmodell fra høydedata basert på LiDAR fra 2020, indikerer pågående erosjon flere steder langs Tistilbekken, se Figur 5-4. Mye av dette kan ha skjedd etter utbygging. Tilsvarende terrengmodell fra 2007 er av betydelig dårligere oppløsning, men indikerer også mulig pågående erosjon i bekkedalene.

Erosjon	3	2	6	Terrengmodell fra 2020, se Figur 5-4, indikerer at erosjon har utløst lokale overflateglidninger i løpet av de siste årene. Terrengmodeller fra tiden rundt utbygging er av dårlig kvalitet og vanskeligere å tolke, men viser indikasjoner på pågående erosjon. Det er ikke kjent at erosjon har utløst større skred. Det velges derfor «noe erosjon».
Inngrep	3 -3	0	0	Historiske flyfoto indikerer at det er utført relativt lite inngrep innenfor sonen (før utbygging av Nystulia)
SUM			27	En poengsum på 27 gir «høy» faregrad som går fra 26-51 poeng.

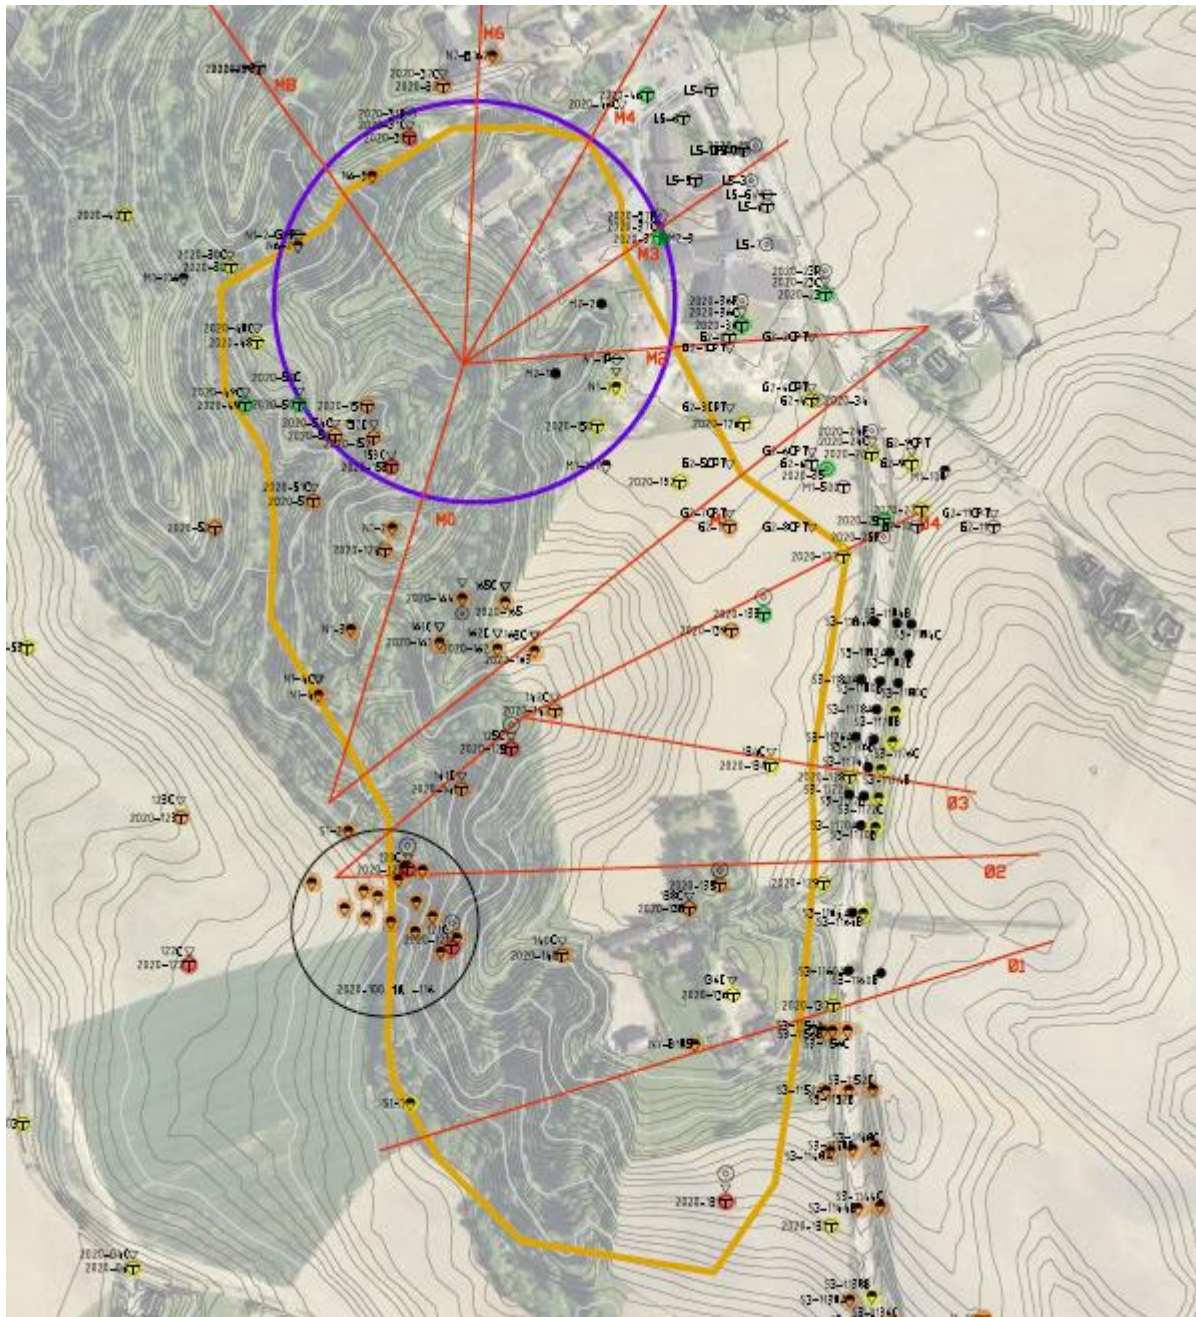
Kvikkleiresone utredet etter metodikken i NVE 1/2019 knyttet til en utbygging i Nystulia er vist i Figur 5-7. Det bemerkes at denne sonen gjelder for et tiltak i Nystulia, men at avgrensningen kunne sett annerledes ut dersom tiltaket hadde vært et annet sted innenfor sonen.

Figur 5-7: Avgrensning av faresone (løснеområde) for en utbygging i Nystulia (oransje strek), inkludert profiler benyttet for soneavgrensning samt tilgjengelige grunnundersøkelser. Bakgrunnsbilde "Gjerdrum 2004" fra norgebilder.no. Hvis det går et initialskred innenfor sonen, kan dette potensielt bre seg til Nystulia. Grønne er punkter som er bekreftet ikke-kvikke med prøver, gule punkter er sonderinger som er antatt ikke-kvikke (ikke bekreftet med prøver), oransje punkter er sonderinger som er antatt kvikke (ikke bekreftet med prøver) og i røde punkter er det påvist kvikkeleire i opptatte prøveserier.

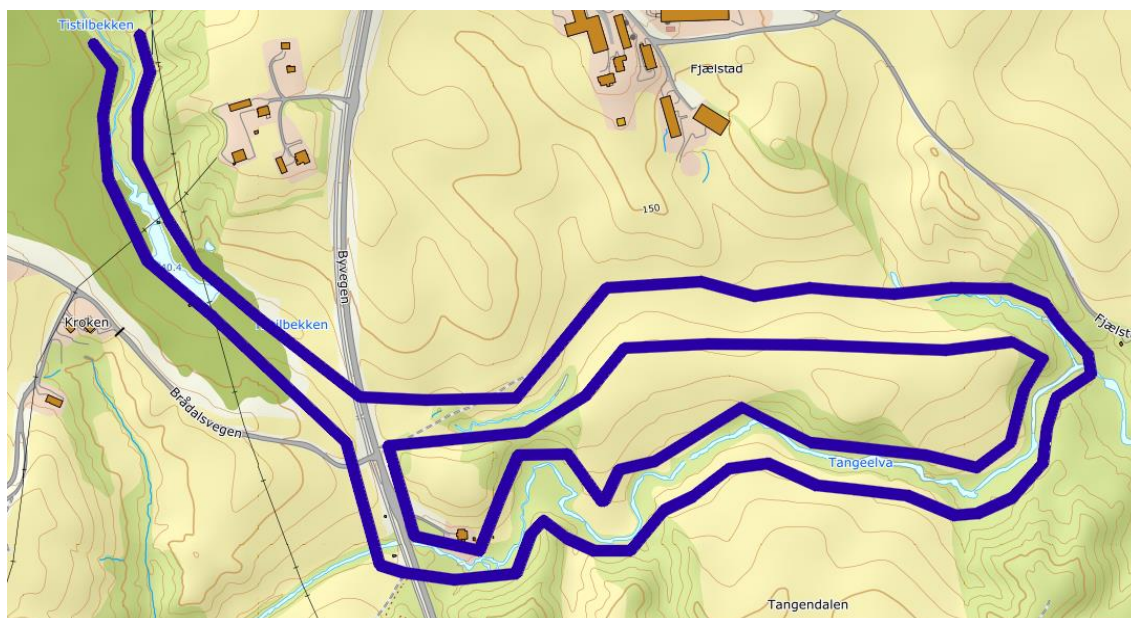
Figur 5-9: Antatt utløpsområde for et eventuelt skred innenfor faresonen

areal, ville kvadratet hatt sider på ca. 500 m. Det er derfor tatt utgangspunkt i $L=500$ m. Dette gir et utløpsområde tilsvarende ca. 3×500 m = 1,5 km fra punkt 1 i Figur 3-1, se Figur 5-9.

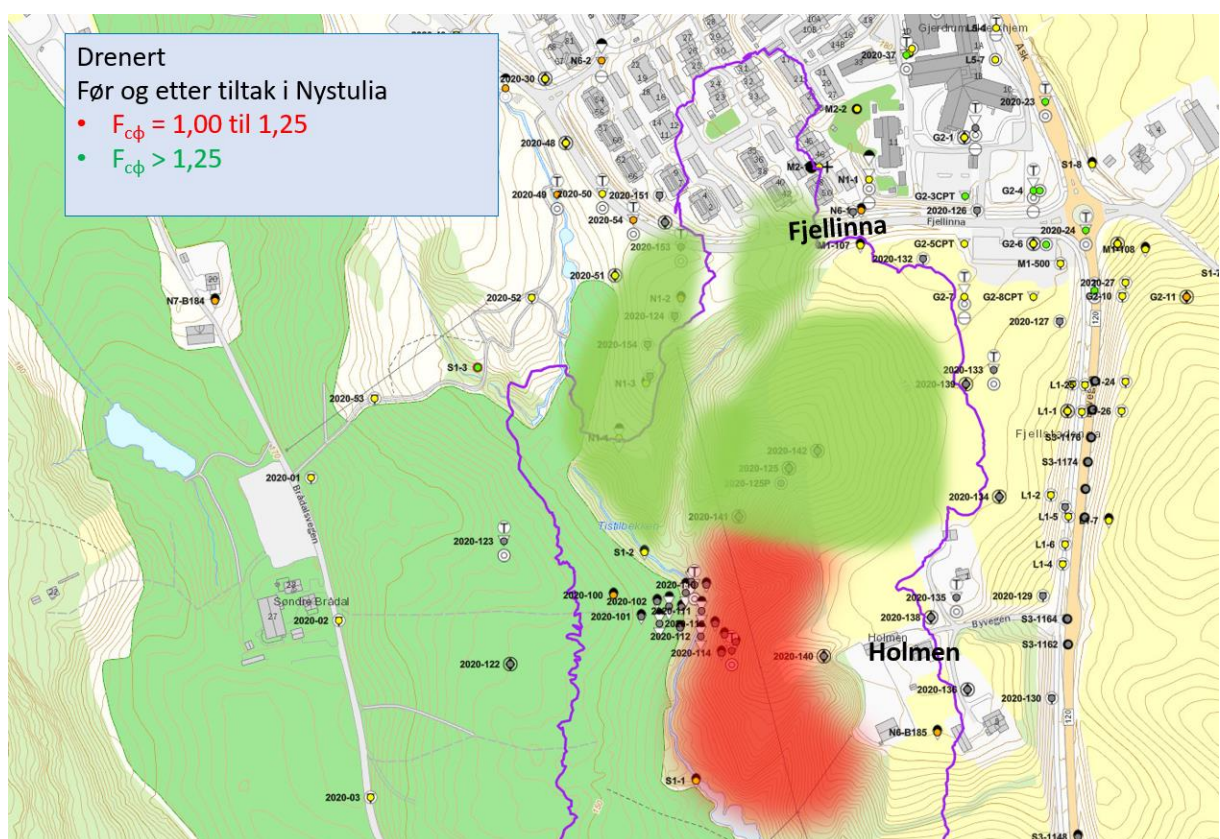
Figur 5-11: Drenert stabilitetssituasjon før og etter utbygging

Figur 5-11 viser drenert stabilitet, dvs. stabilitet i en langtidstilstand uten brå lastendringer. I denne presentasjonen er det sammenfall mellom situasjon før og etter tiltak. Utbyggingsområdet, samt ravinesystemet mot nord har tilfredsstillende stabilitet mens skråningene ved Holmen står nært en bruddsituasjon.
