Årsakene til kvikkleireskredet i Gjerdrum

Overlevering av rapport fra ekspertutvalg

Årsakene til kvikkleireskredet i Gjerdrum 2020

Avgitt 29. september 2021

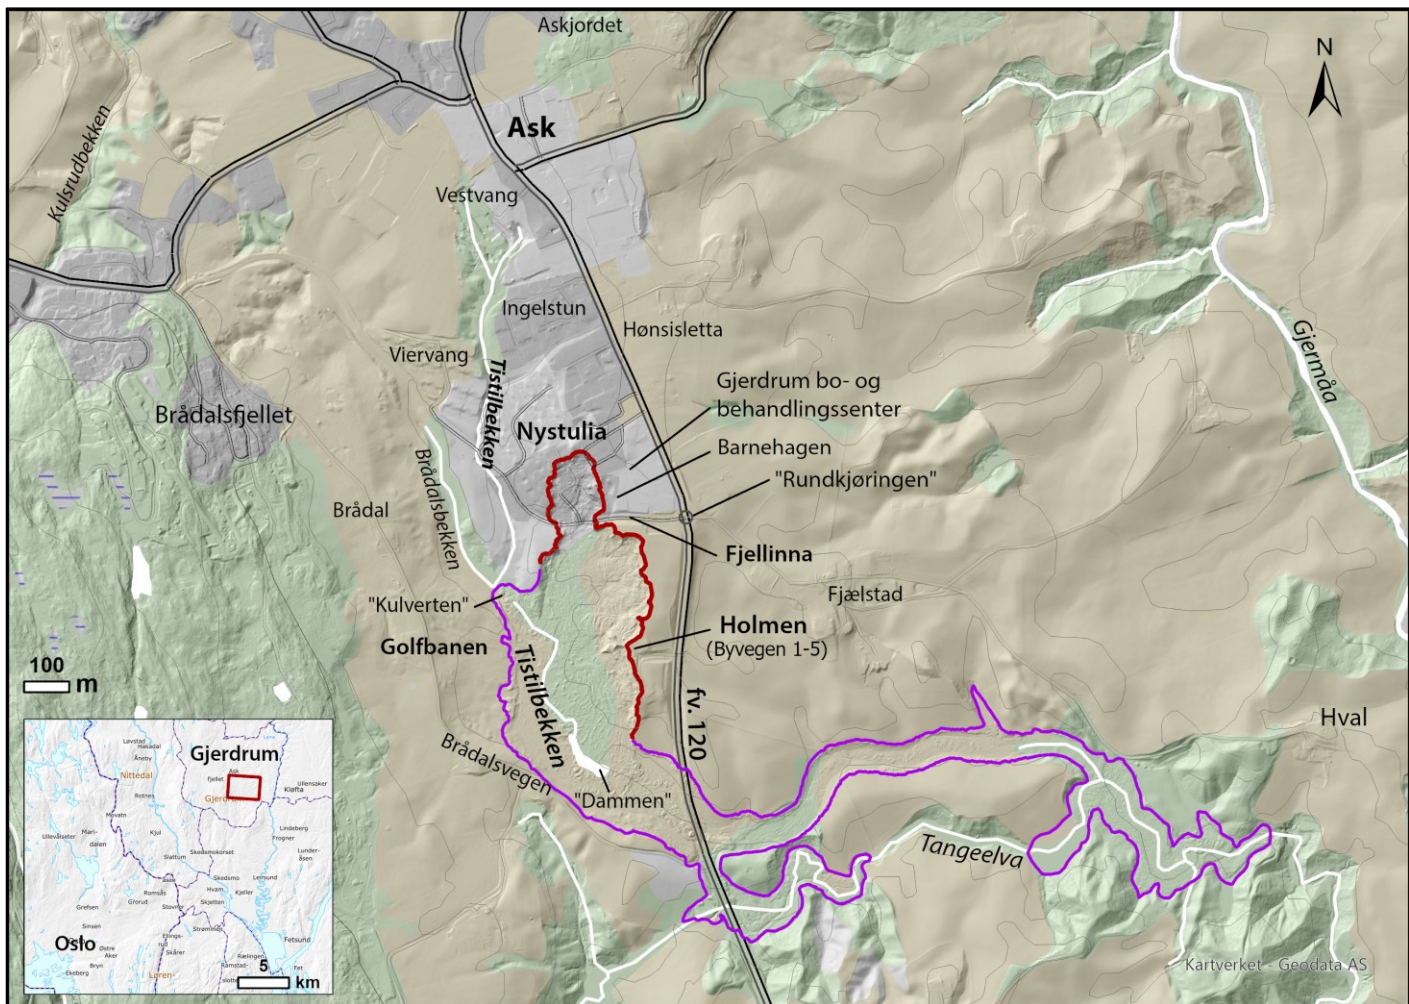
Fakta om skredet

- Skredvolum: 1,35 mill. m³
- Løsneområde: 120 000 m²
- Utløpsområde: 260 000 m²
- Utløp: ca. 2 km

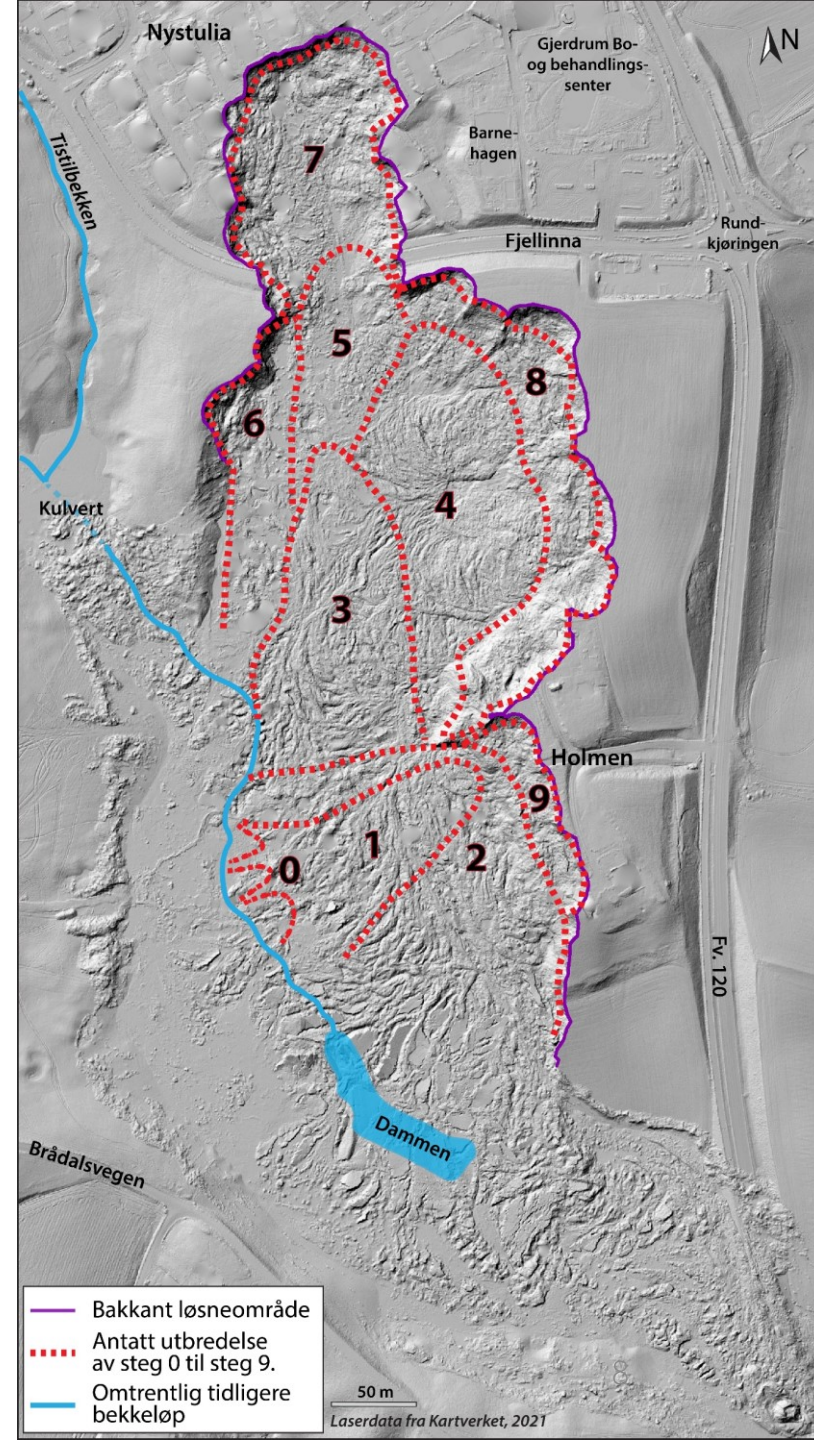
- I et bakoverforplantende skred glir stadig nye skalker av skrånningen ut bakover og sideveis.
- Skalker som glir ut etterlater en ny ustabil bakkant, som igjen glir ut.
- Skredet stanser først når det når en bakkant som står stabilt.
- Skredets lange utløpsområde (ca. 2 km) indikerer at store deler av de utraste massene var kvikkleire.
- Brudd i kommunikasjonslinjen til en vannforsyningsledning tilsier at **skredet nådde Fjellinna ca. kl. 03:58** (steg 5). Dette underbygges av vitneobservasjoner.
- Skredet forplantet seg deretter inn i boligområdet Nystulia (steg 7).
- Deretter skjedde det avskallinger langs skredkanten i steg 8 og 9. Mindre avskallinger har funnet sted i ukene og månedene etter (steg 10)

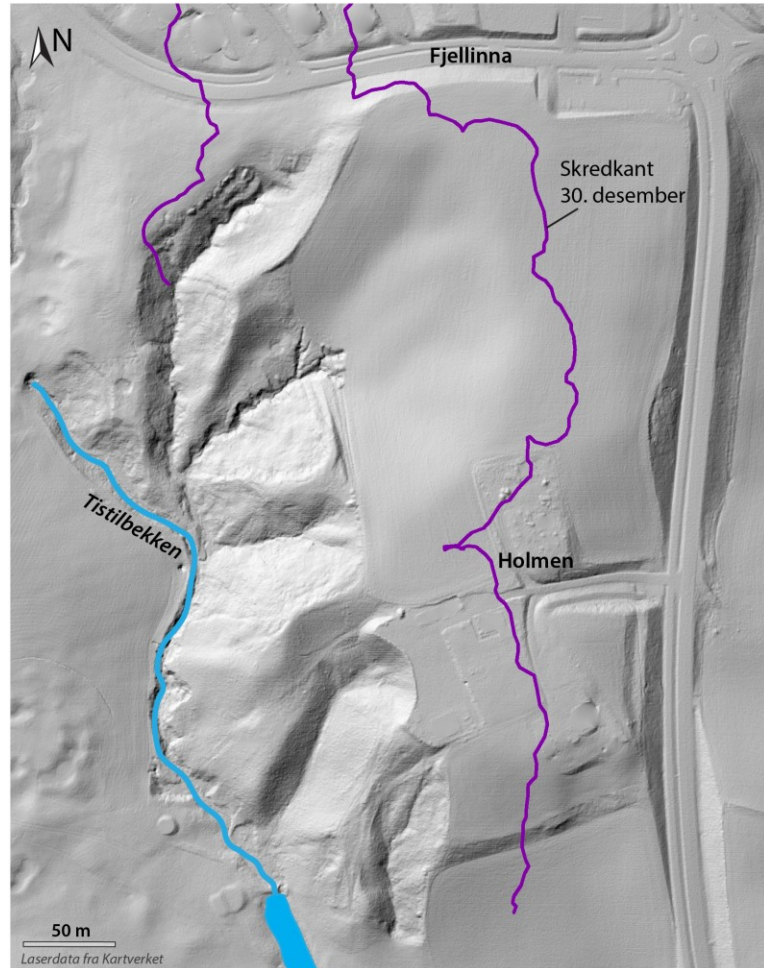
Terreng- og grunnforhold før skredet

Store høydeforskjeller:

Opptil 30 meter dype raviner

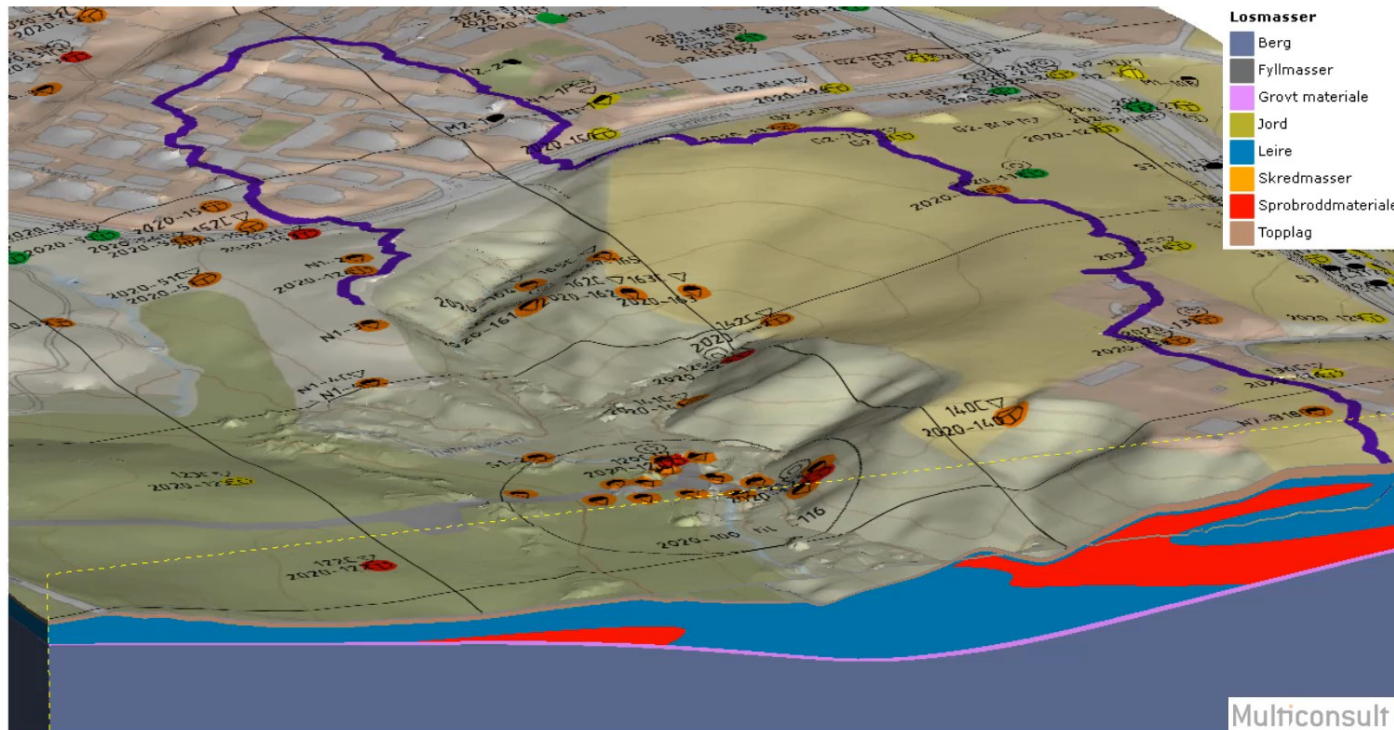
Terreng- og grunnforhold før skredet

Kvikkleire: I større omfang sør for Nystulia enn kjent før skredet

Videoen viser en tredimensjonal modell av grunnforholdene i skredområdet, utarbeidet for utvalget:

- Kvikkleire er vist i **rødt**,
- Vanlig leire i **blått** og
- Berg i **grått**

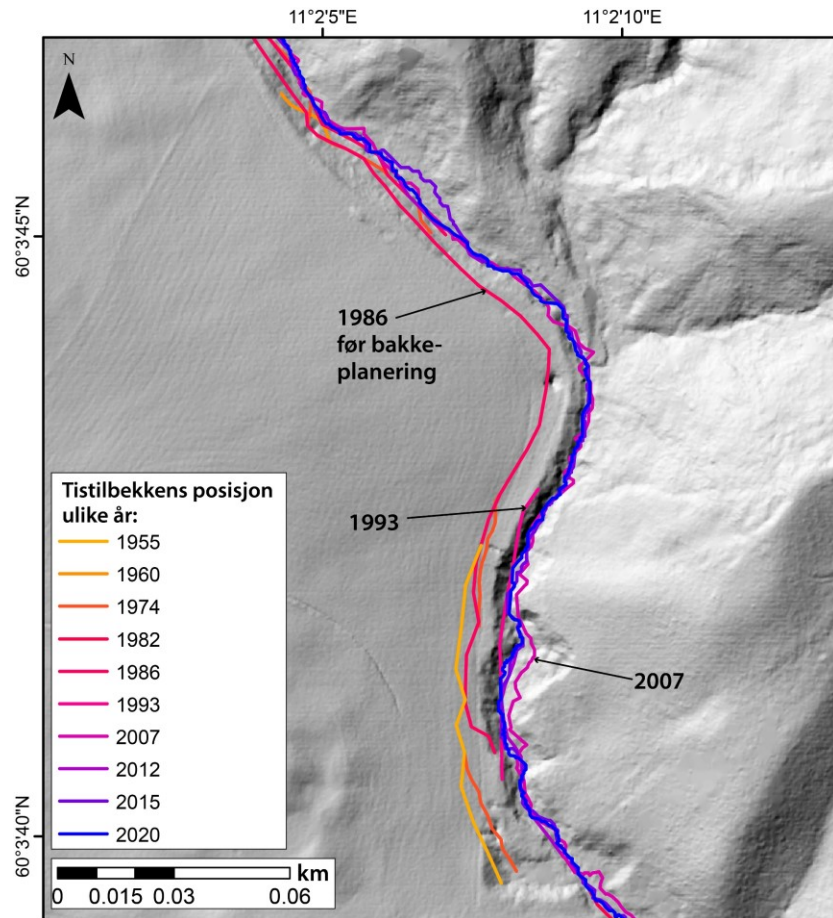
Bekkeløpets forflytting over tid

- Bekken har flyttet seg mot øst, bl.a. som følge av en bakkeplanering på 1980-tallet.
- Detaljerte høydedata viser betydelig erosjon i Tistilbekken, særlig i perioden fra 2007 til 2015.
- Den vertikale erosjonen er enkelte steder på over 2 meter.
- Denne erosjonen har svekket stabiliteten i hele skråningen med 2-5 prosent, med en enda større effekt i skråningsfoten.
- Erosjonen er større enn det man kan forvente av rene naturlige forhold.

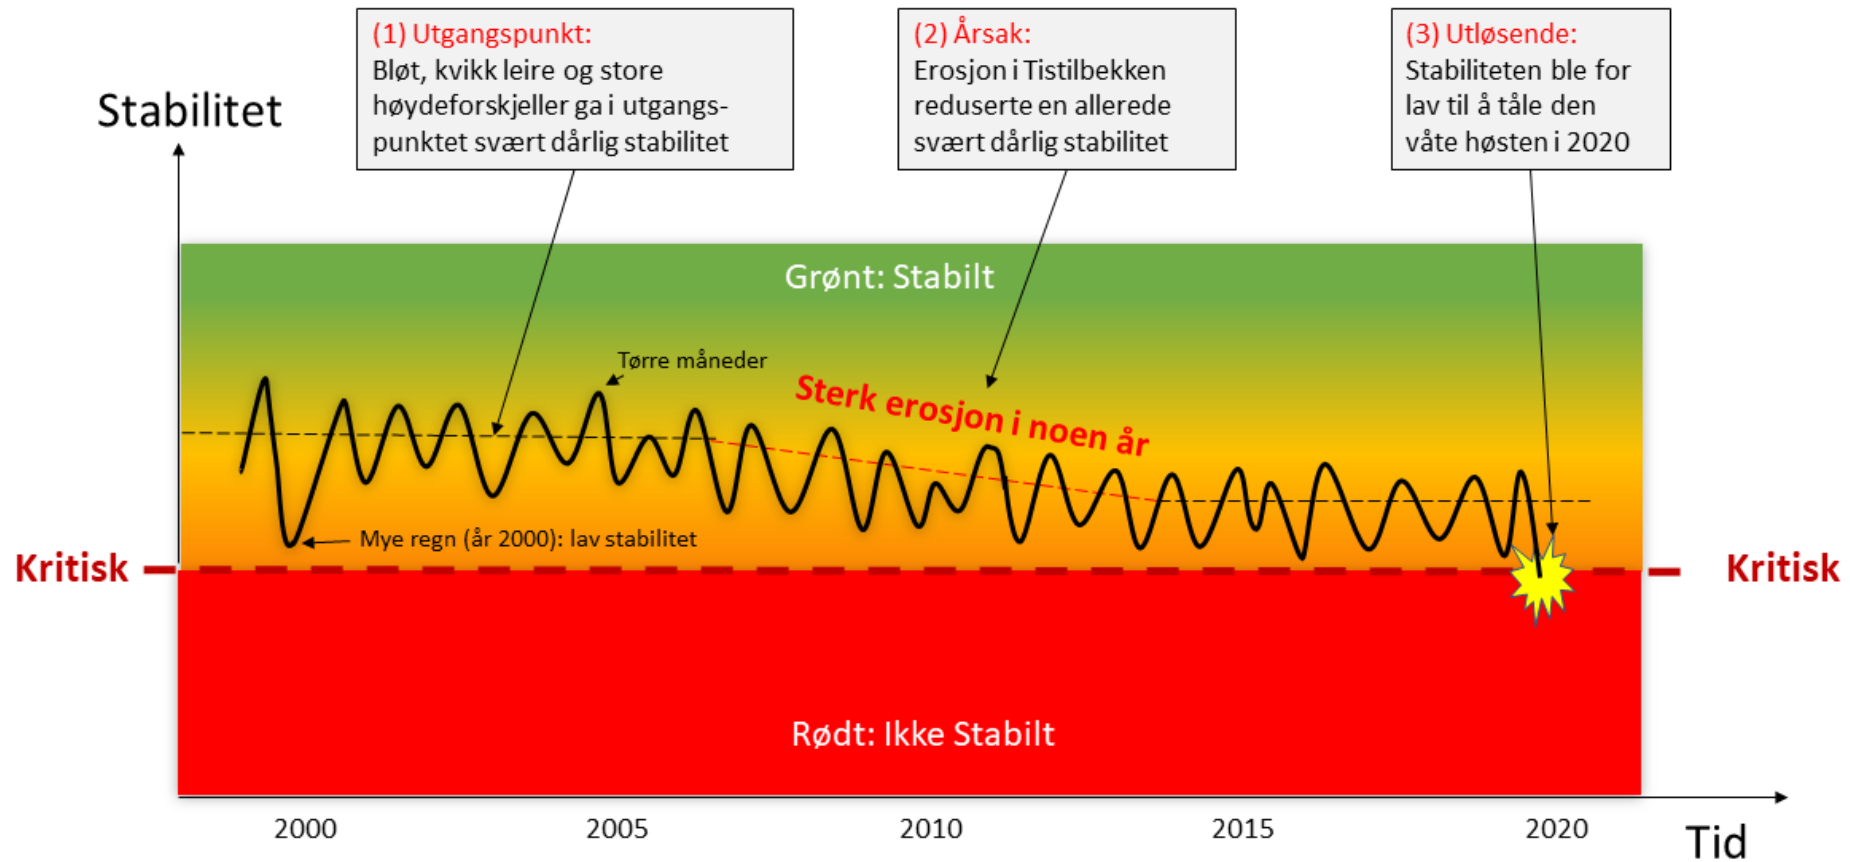
Oppsummering av skredets årsaker

Stabiliteten av skrånningen vest for Holmen var i utgangspunktet svært dårlig og ble redusert ved erosjon. Stabilitet varierer sesongvis ved mye nedbør. Stabiliteten var så redusert at den ikke tålte den våte høsten i 2020.

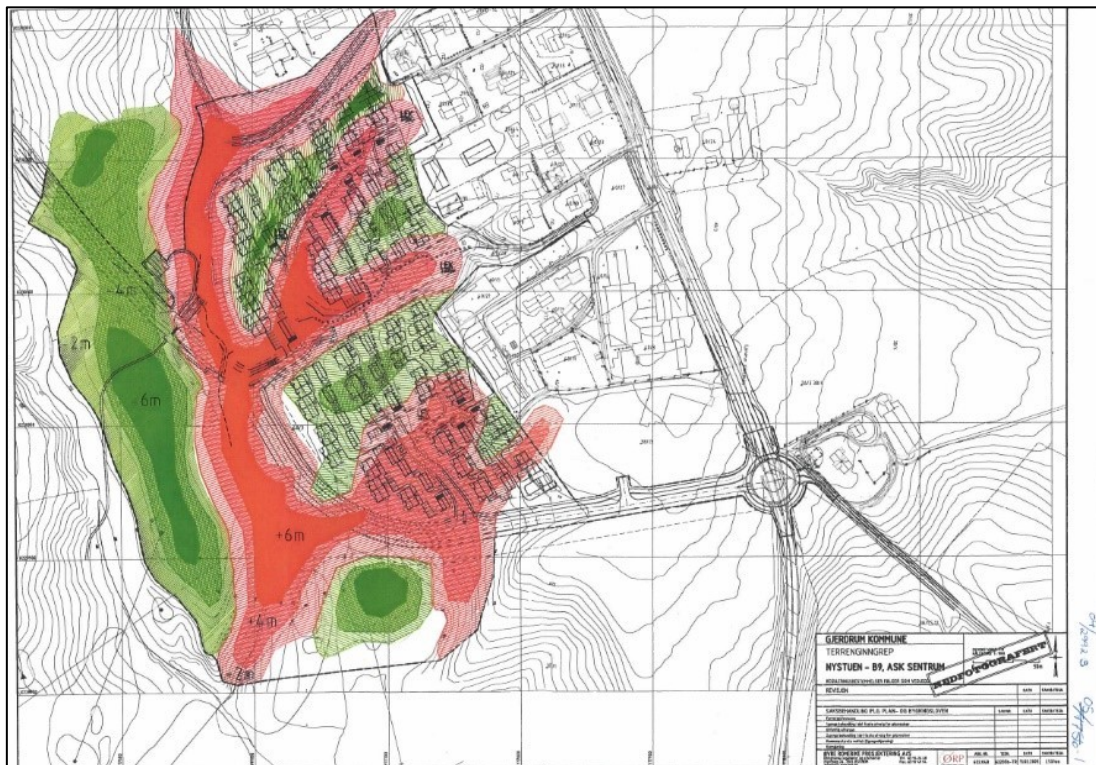
Plan for over stabiliserende fyllinger og utgravninger i Nystulia: Rødt indikerer påfyll av masser, mens grønt indikerer fjerning av masser.

- Geotekniske utredninger kom i hovedsak til riktige konklusjoner, og anbefalinger ble fulgt. Stabiliteten ble bedre som følge av dette.
- Utredningene begrenset seg i hovedsak til stabilitetsutfordringer innenfor planområdet, og vurderte derfor ikke Holmen.
- Utvalget vurderer at en utredning etter dagens standard mest sannsynlig ville vurdert stabilitet på Holmen.
- En svakhet ved de geotekniske utredningene er at de ikke oppdaget området med dårlig stabilitet i Fjellinna. Dette hadde imidlertid ikke konsekvenser for skredforløpet.

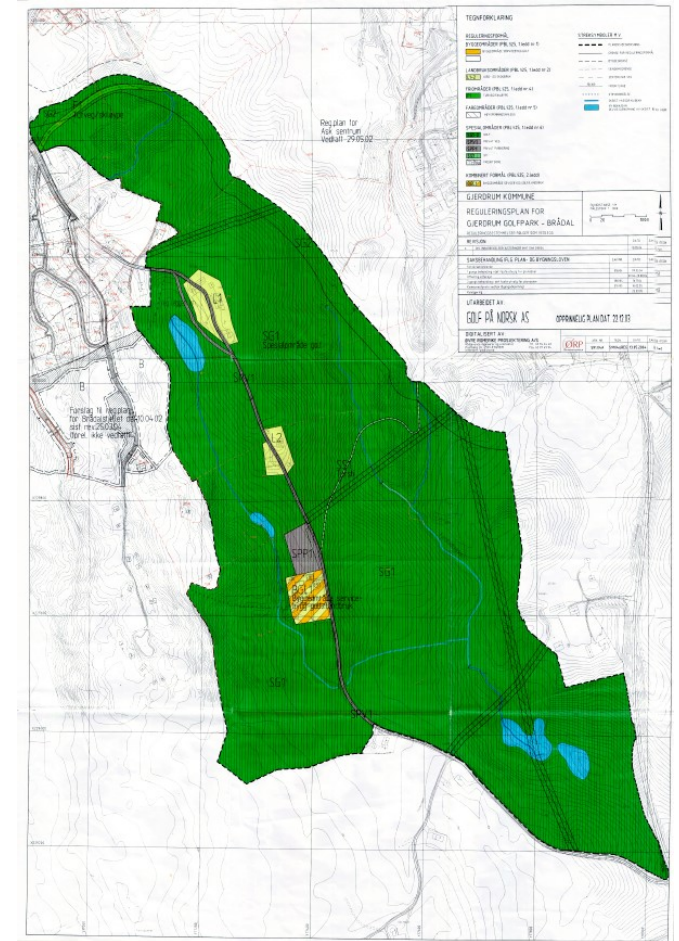
Utbyggingen av golfbanen

- Golfbanen i seg selv har ikke påvirket stabiliteten negativt.
- Krav i reguleringen om å steinsette Tistilbekken «dersom det er nødvendig for å unngå stabilitetsforverring pga. erosjon»
- Det ble ikke erosjonssikret nedenfor Holmen.
- Utvalget har ikke funnet dokumentasjon om hvilke vurderinger som ble gjort angående behovet for steinsetting.
